# Inauguration des travaux de restauration écologique du courant de la Fontaine d'Hertain à Wallers

## 19 septembre 2023

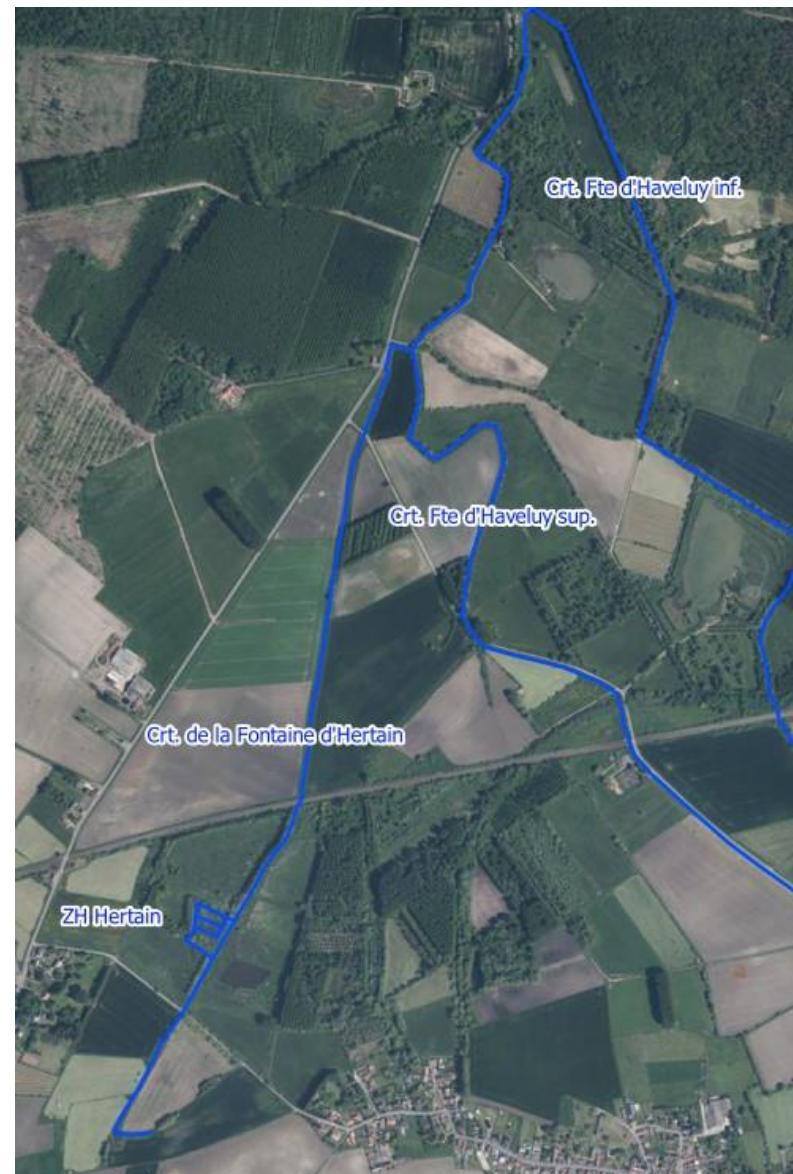
# Source "La Fontaine d'Hertain"

Résurgence (affleurement) de la nappe superficielle des sables Thanétiens.

Hauteur d'eau dépendant du niveau de la nappe

Variation limitée

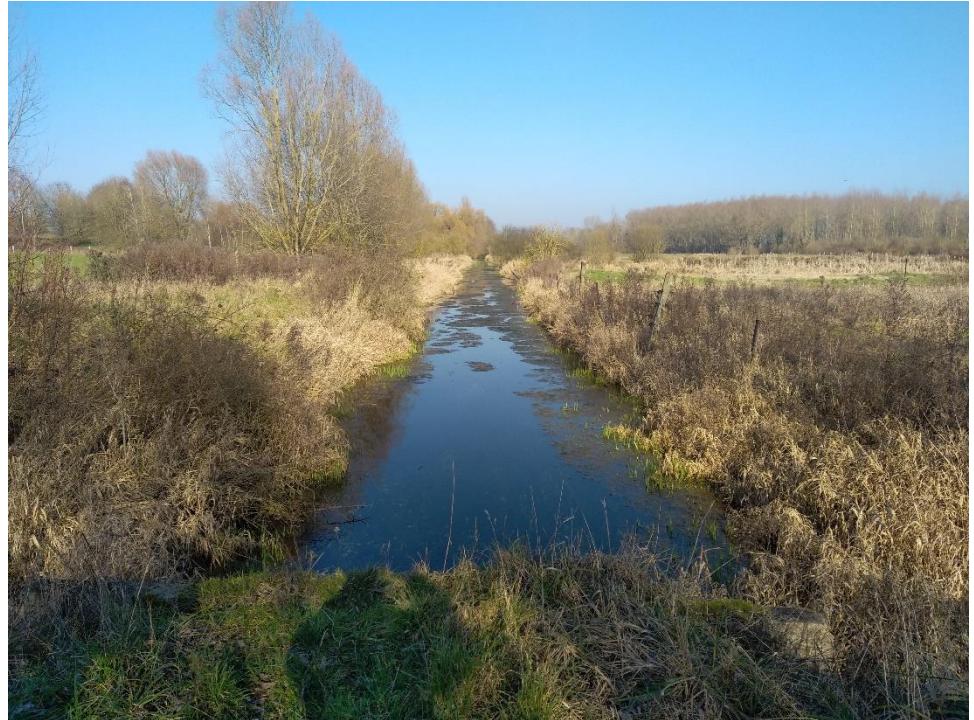
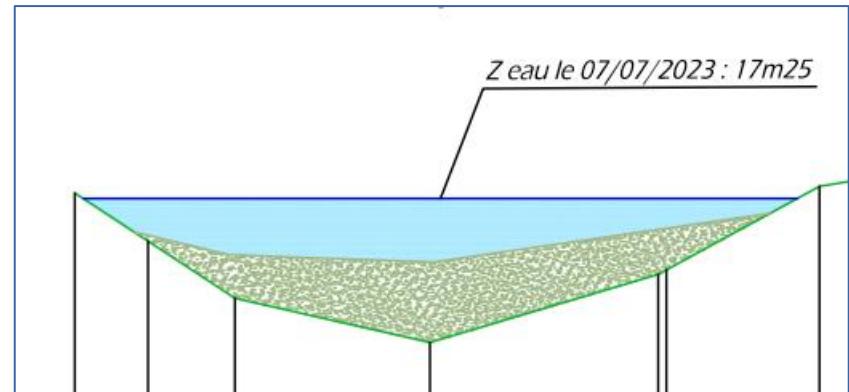
# Diagnostic du cours d'eau

- Un cours d'eau rectiligne
- Pente de la ligne d'eau : 2,6 %
- Débit du cours : 0,125 m<sup>3</sup>/s
- Un écoulement homogène
- Des habitats peu diversifiés
- Un envasement du cours d'eau

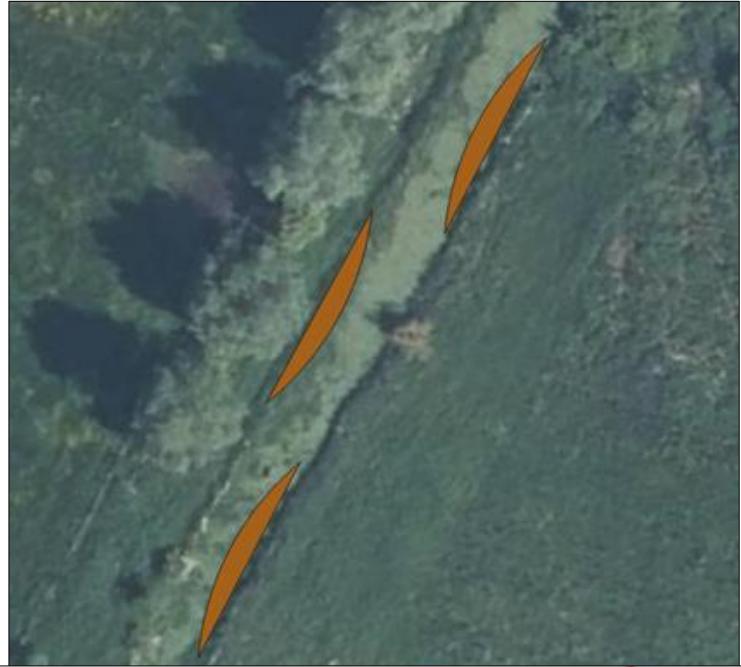
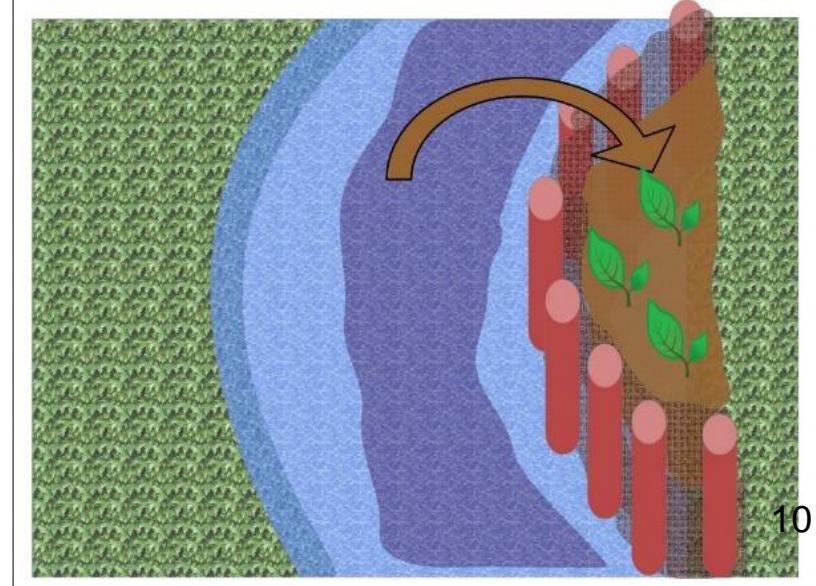
# Restauration écologique du cours d'eau

Aménagement de banquettes à l'intérieur du lit mineur du cours d'eau

Environ 60 banquettes selon la largeur du cours d'eau

Utilisation des sédiments mous du cours d'eau

Revégétalisation naturelle

Recréation de méandre  
Diversification des hauteurs d'eau, des écoulements

Pentes douces  
Habitats diversifiés  
Soutien d'étiage

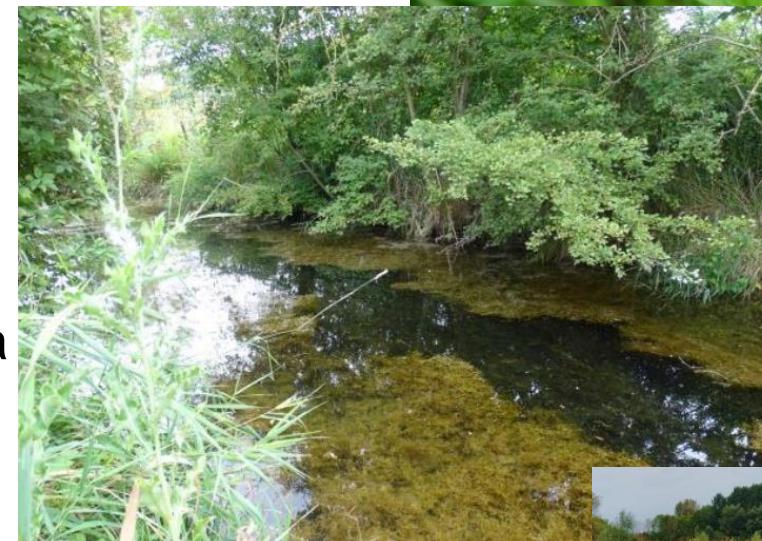
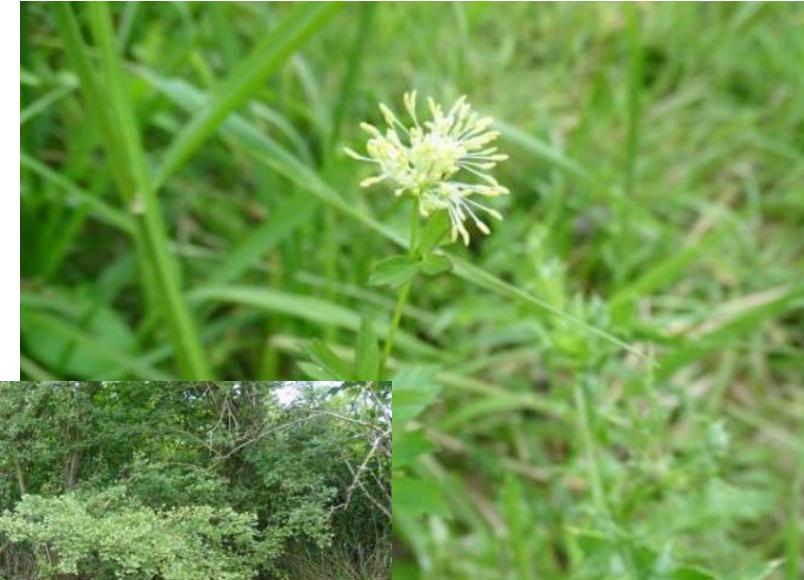
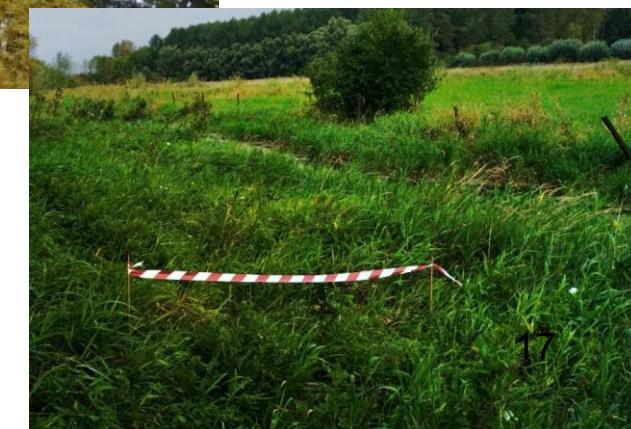
1 espèce végétale d'intérêt patrimoniale protégée à l'échelle régionale : **Le Pigamon jaune**

2 habitats d'intérêt communautaire : mégaphorbiaie et herbier à Callitriches dans le cours d'eau

Protection de la mégaphorbiaie pendant les travaux : balisage et éloignement des engins

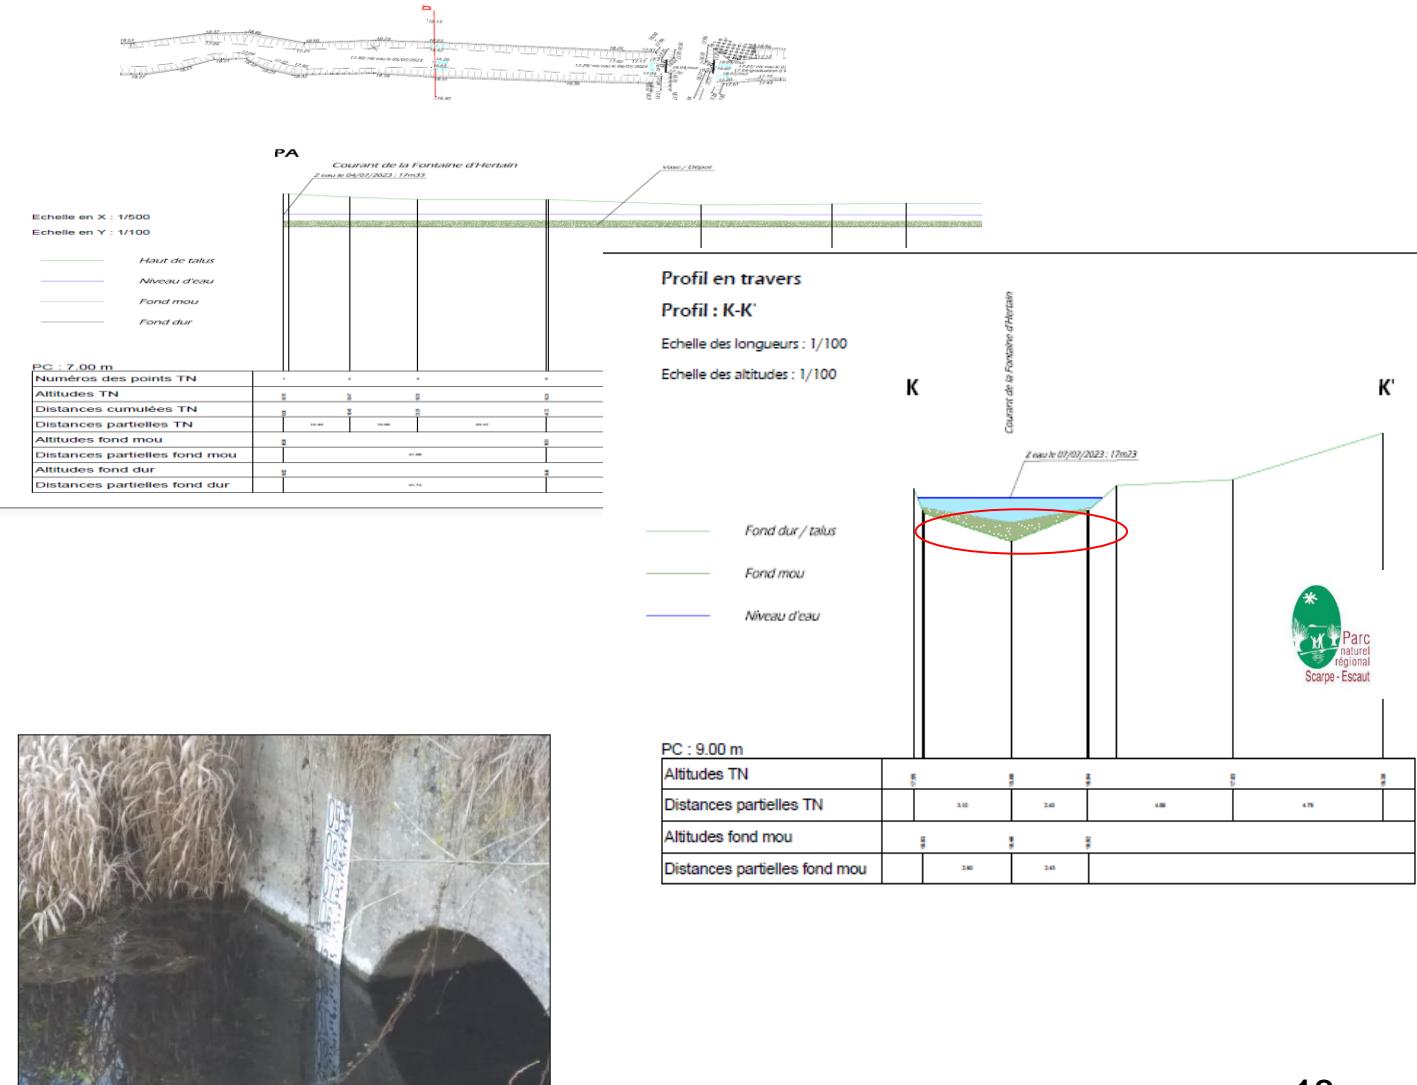
## Topographie

1 plan topographique

1 profil en long

34 profils en travers

Relevé de l'échelle limnimétrique

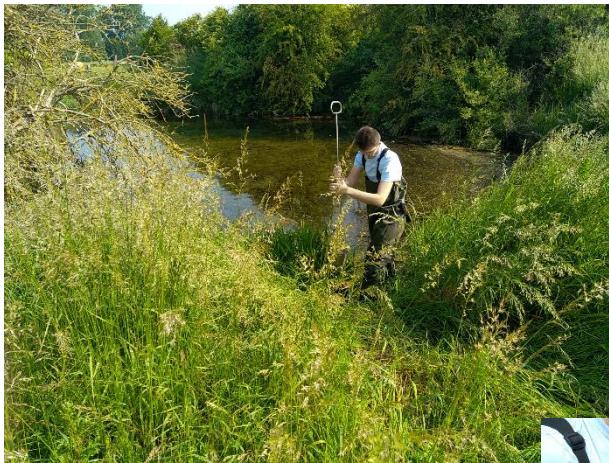
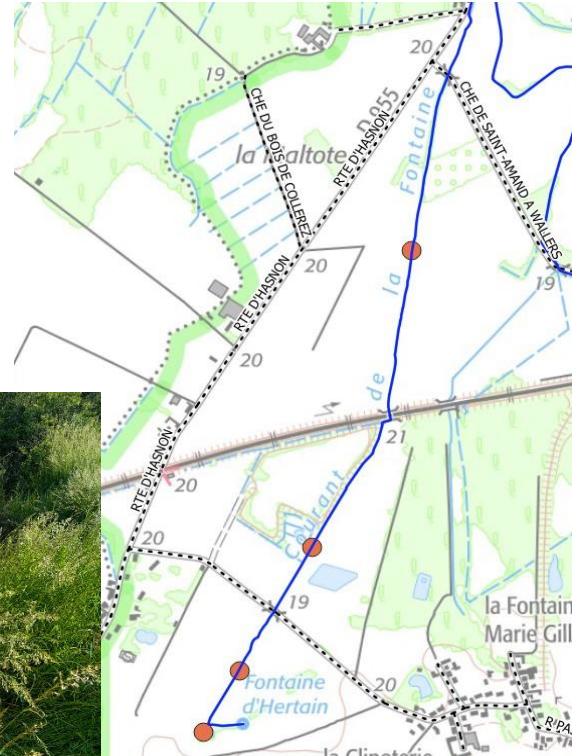
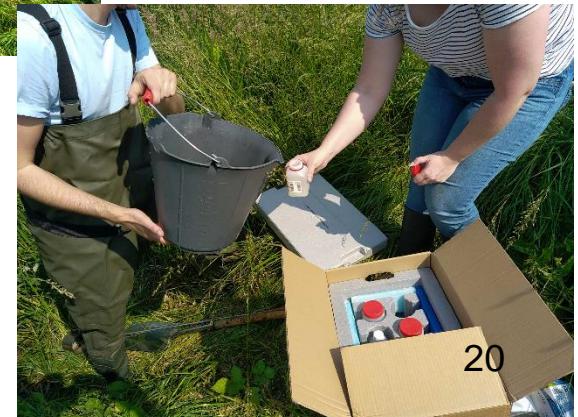
« Les sédiments peuvent être réemployés sur site en tant que banquettes »  
« Les eaux de la Fontaine d'Hertain présentent des états écologiques bon à très bon »

Nitrates :

2013 : 56 mg / L

2023 : 0-8 mg / L

Bandes enherbées

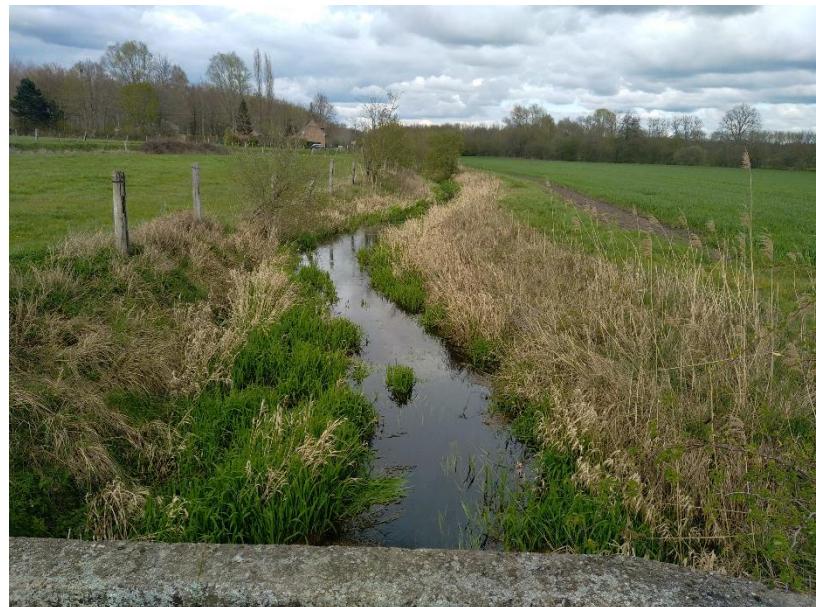
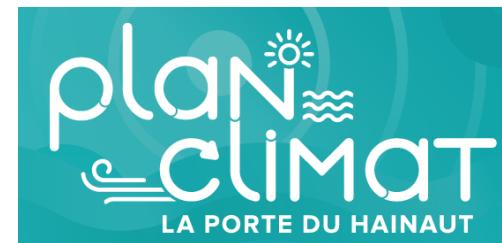
Coup de pouce à la restauration spontanée du cours d'eau

Choix d'un géotextile biodégradable et de planches en bois brut

Choix d'une revégétalisation naturelle des banquettes

Choix d'une réutilisation des sédiments du cours d'eau
